# Análisis de la mortalidad de aves en tendidos eléctricos en un ambiente insular

Trabajo de fin de máster

Rafael Hernández Martín

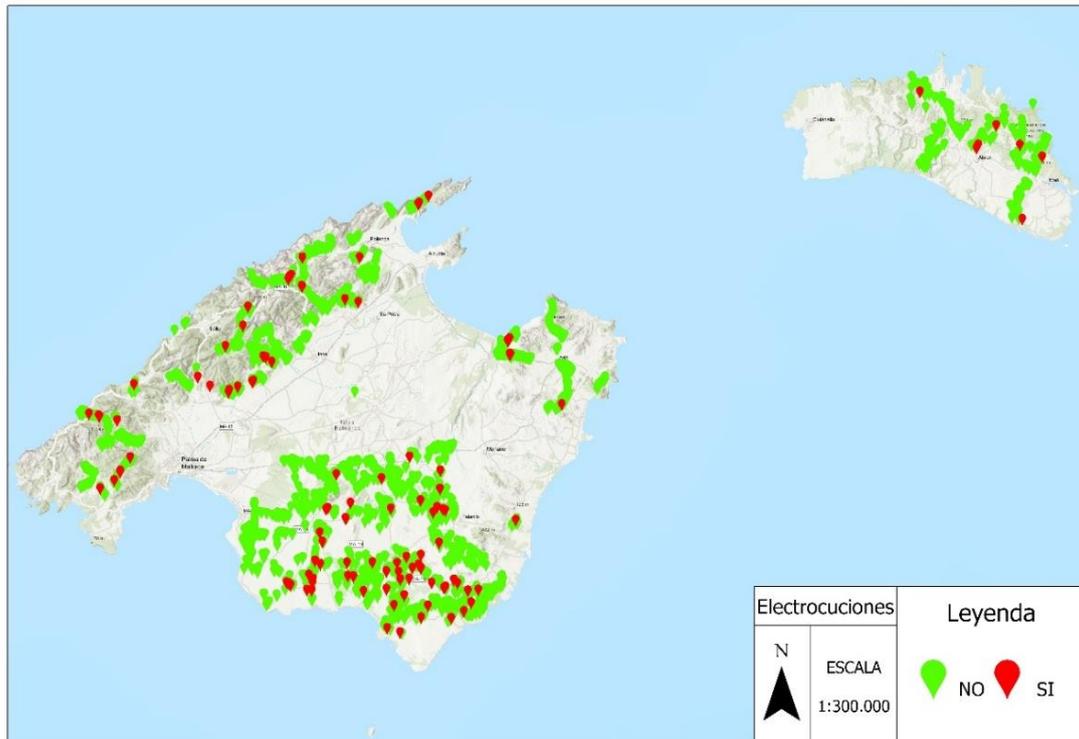
Figura 1.- Mapa de los apoyos muestreados, distinguiendo los que presentan episodios de electrocución, en rojo, frente a los que no, en verde. Fuente: Elaboración propia con QGIS.

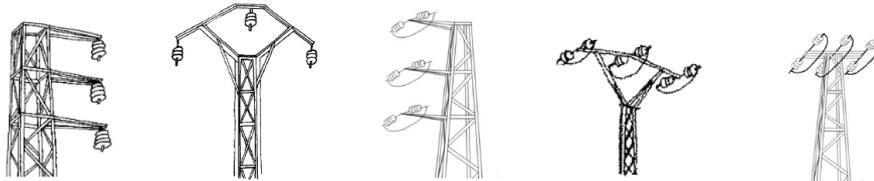
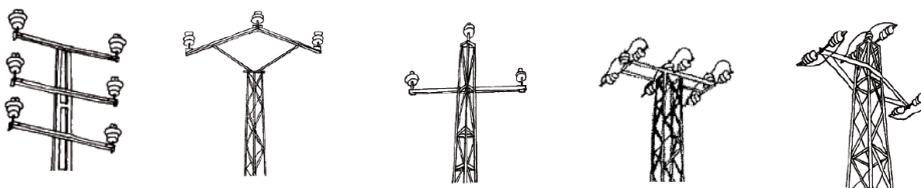
- Categoría A: Los cables pasan por encima de la zona de posada.
- Categoría B: Los cables pasan por debajo de la zona de posada.
- Categoría D: Apoyos que presentan derivaciones y seccionadores de la línea.
- Categoría T: Apoyos que presentan transformadores.

CABLES SUSPENDIDOS POR DEBAJO DE LA ZONA DE POSADA

CABLES POR ENCIMA DE LA ZONA DE POSADA

Figura 2.- Clasificación de las distintas tipologías de tendidos eléctricos. Fuente: GREFA

El tipo de apoyo menos peligroso es el que presenta los cables por debajo de la zona de posada (Ferrer *et al.*, 1991; Bevanger, 1994; Ferrer, 2012) representando en nuestra zona

de estudio un 7,3% de las electrocuciones totales. Los tendidos más peligrosos serían las derivaciones, con 42,7% de electrocuciones y los apoyos que presenta los cables por encima, con 31,3% de electrocuciones, si bien cabe destacar que estos últimos presentan el mayor porcentaje de apoyos con mortalidad dentro de cada tipología de apoyo, con un 5,8%, seguidos de las derivaciones, con un 3,7% y los transformadores con un 3,5%.

Las derivaciones se posicionan como el tipo de tendido más peligroso en cuanto a número de electrocuciones causadas. Esto sería debido a la gran cantidad de elementos conductores que presentan, aumentando de forma considerable el riesgo de contacto con dichos elementos (Garrido & Martín, 2015). Por su parte, los transformadores presentan un problema parecido al de las derivaciones, ya que tienen gran cantidad de elementos conductores que maximizan la posibilidad de contacto con ellos. En este caso, se posicionan en tercer lugar respecto a la peligrosidad de los tendidos representando un 18,7% de las muertes.

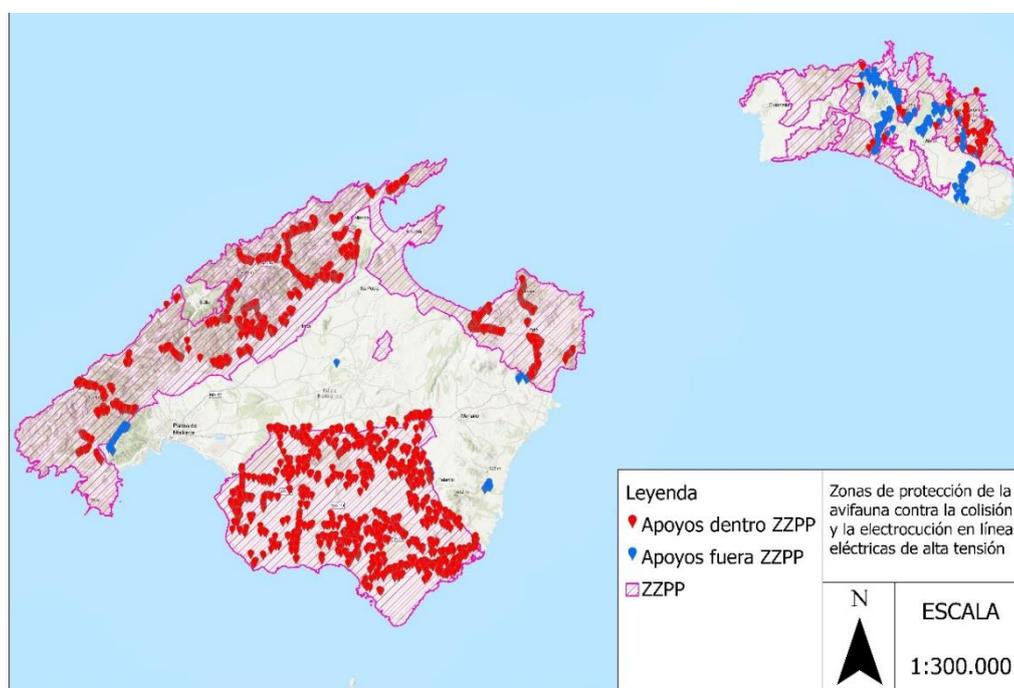
Figura 3.- Distribución de los apoyos en la zona de estudio. Se indica con color rojo aquellos que están dentro de ZP y en azul los que no. Se indica además la localización de las ZP. Fuente: Elaboración propia con QGIS.

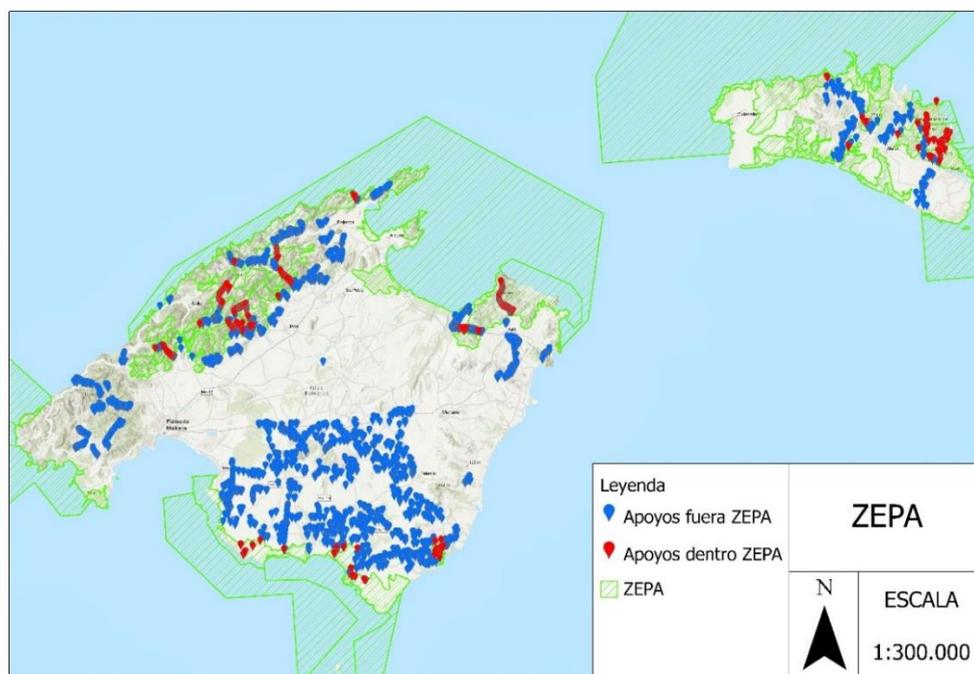
Figura 4.- Distribución de los apoyos en la zona de estudio. Se indica con color rojo aquellos que están dentro de ZEPA y en azul los que no. Se indica además la localización de las ZEPAS. Fuente: Elaboración propia con QGIS.
